# Geotechnische und allgemeine Grundsätze zur Realisierung von Hochwasserschutzdämmen am Beispiel des Projekts Hochwasserschutz Linth 2000 <sup>1</sup>

Markus Jud, Linthingenieur

### 1.3 Projekt „Hochwasserschutz Linth 2000“

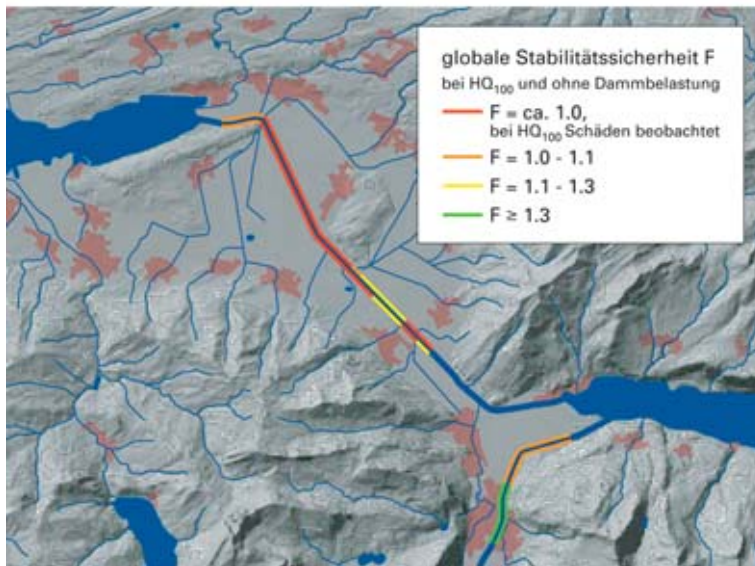
Die Dringlichkeit der Linthsanierung ist unbestritten. Das Hochwasserereignis vom Mai 1999 (Linthkanal) sowie das jüngste Hochwasser vom August 2005 (Escherkanal, Linthkanal und rechter Hintergraben) zeigten die Schwachstellen des Linthwerks auf. Nur mit grossem Einsatz, aber auch mit Glück, konnten Damnbrüche vermieden werden. Ganze Abschnitte weisen rechnerische Sicherheiten um 1.0 auf (vgl. Abb. 4).

**Abb. 4:** Darstellung der globalen Sicherheitsfaktoren F der Hauptdämme am Escher- und Linthkanal, heutiger Zustand **vor** der Sanierung.

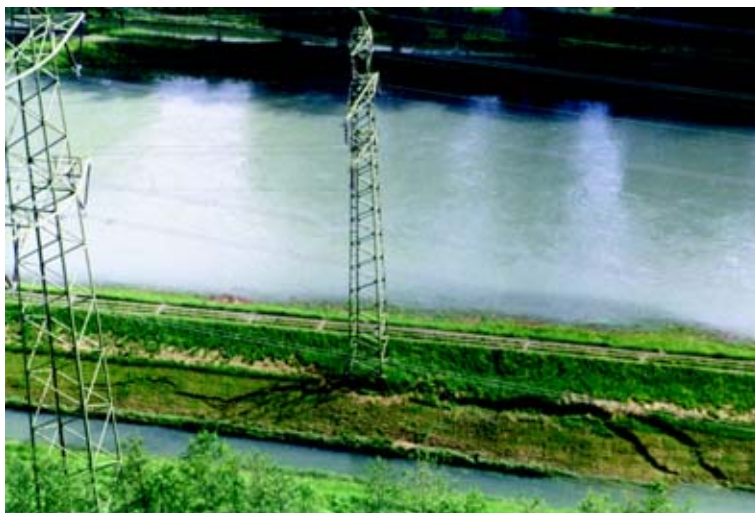
An Stellen, wo der Dammuntergrund aus kiesig-sandigem Material besteht, mussten während den Hochwasserereignissen Dammsicherungen mit Steinvorlagen und/oder Auflastfiltern ausgeführt werden. Dies war vor allem auf Gerinneabschnitten der Fall, wo der heutige Linthkanal verästelte, kiesreiche alte Linthläufe quert.

An diesen Stellen entstand ein hydraulischer Kurzschluss zwischen Linthbett und dem Linthschotter (Grundwasserträger). Dies führte wiederum zu hydraulischen Grundbrucherscheinungen, besonders nach dem beobachteten raschen Absinken der Hintergrabenspiegel (Potenzialdifferenz Wasserspiegel). Über dem Linthschotter liegen zudem Überschwemmungssedimente, welche vornehmlich aus stark grundbruchgefährdetem Sand bestehen.

**Abb. 9:** Grundbrucherscheinungen mit Böschungsfussrutschungen am Hauptdamm des Linthkanals während dem Hochwasser 1999

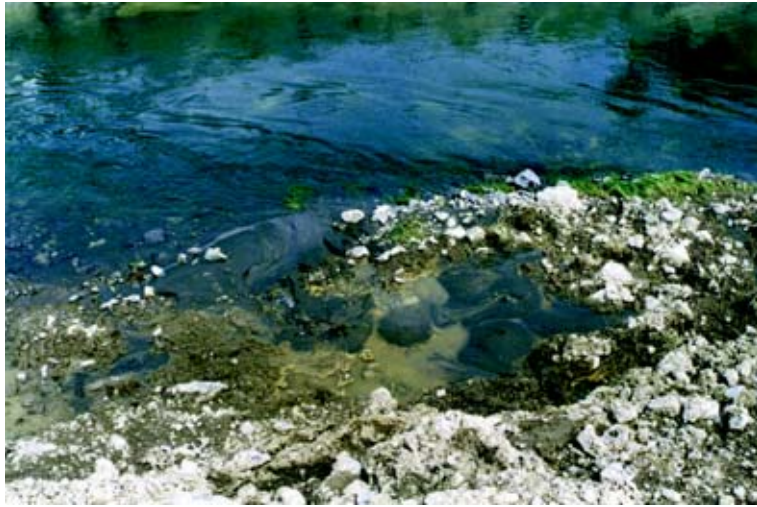
Während dem Hochwasserereignis 1999 konnten Aussandungen festgestellt werden, welche auf eine innere Erosion hinweisen. Beim Hochwasser 2005 kam es auf der Luftseite des Dammes zu eigentlichen Wasseraufstössen.

**Abb. 10:** Aussandungen im Hintergraben während dem Hochwasser 1999.

Stetige und über einen längeren Zeitraum stattfindende Aussandungen können aufgrund der inneren Erosion auch zu einem statischen Grundbruch führen (Hohlraum unter Damm).

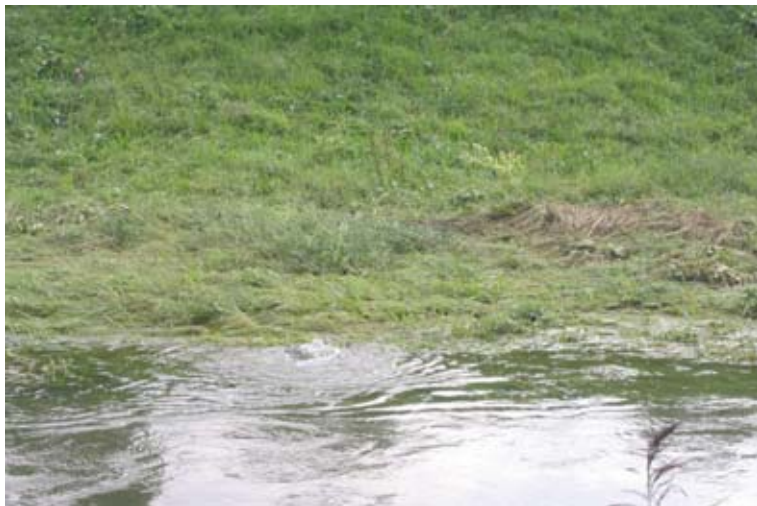
**Abb. 11:** Wasseraufstoss am Rand des Hintergrabens während dem Hochwasser 2005 (ohne Materialaustrag): Anzeichen eines hydraulischen Grundbruchs.

**Abb. 17:** Hochwasser 2005, Akutmassnahmen bei den Schadstelle von Abb. 11 und 12: Aufbringen des Auflastfilters mit einem Förderband, Trennschicht zum Untergrund mit einem Geotextil.

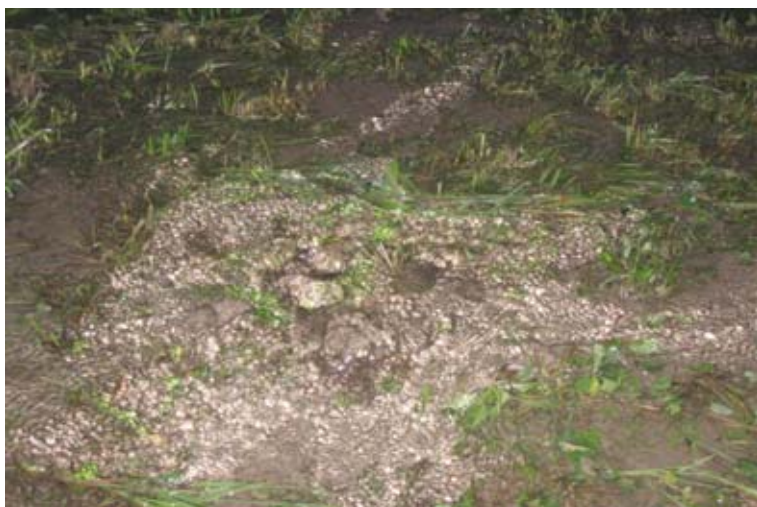
**Abb. 12:** Wasseraufstoss im Vorland des Hintergrabens während dem Hochwasser 2005 (ohne Materialaustrag): Anzeichen eines hydraulischen Grundbruchs.

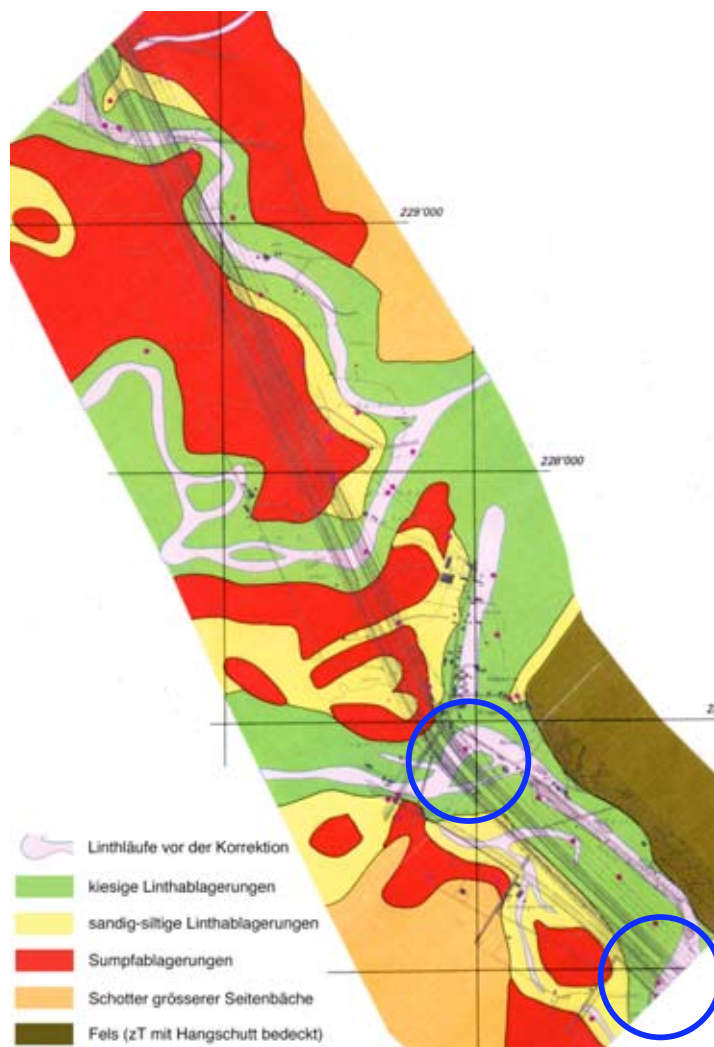
Die geologischen Untergrundverhältnisse korrelieren gut mit den beobachteten Schadstellen. Dort wo der Kanal kiesige Zonen quert (rosa / grün) besteht ein erhöhtes Dambruchrisiko.

**Abb. 13:** Geologische Baugrunderkarte. Die Lage der festgestellten Schadensstellen (schematisch dargestellt als blaue Kreise) korreliert gut mit der Lage der ehemaligen Linthläufe.

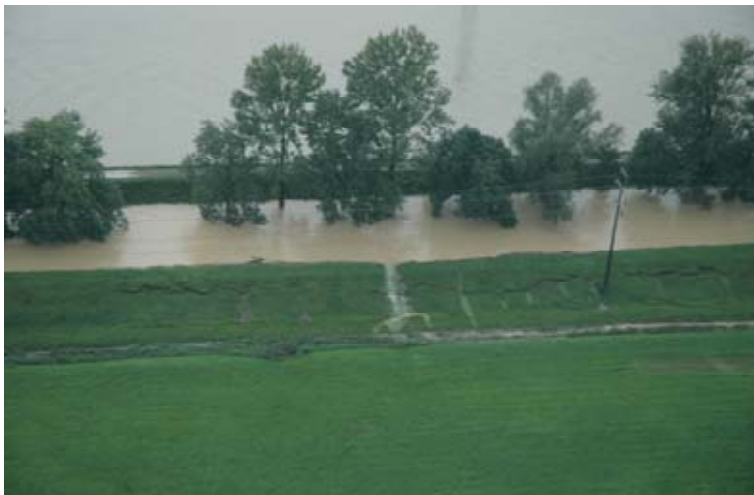
Interessant waren während dem Hochwasser 2005 die Schadensbilder am Damm des Hintergrabens. Auf einer Länge von ca. 150 m wurden an mehreren Stellen Wasseraustritte mit Materialausschwemmungen beobachtet. Die Lage der Hangquellen entspricht der Materialgrenze zwischen dem ursprünglichen Terrain und der Dammschüttung.

Beim Hochwasser 2005 ist der Damm des Hintergrabens im Bereich einer Senke (Setzung über Mächtigen Überschwemmungsablagerungen) auf einer Länge von wenigen Metern überströmt worden. Aller Wahrscheinlichkeit nach verhinderte die Grasnarbe eine Erosion auf der Luftseite des Dammes.

**Abb. 14:** Beim Damm des rechten Hintergrabens sind die beiden Schadensbilder „Überströmen des Dammes“ und „Durchsickerung Damm mit Materialausschwemmung“ gut sichtbar. Nicht sichtbar sind die ebenfalls festgestellten hydr. Grundbrücherscheinungen („Wasserkissen“ bei intakter Grasnarbe).

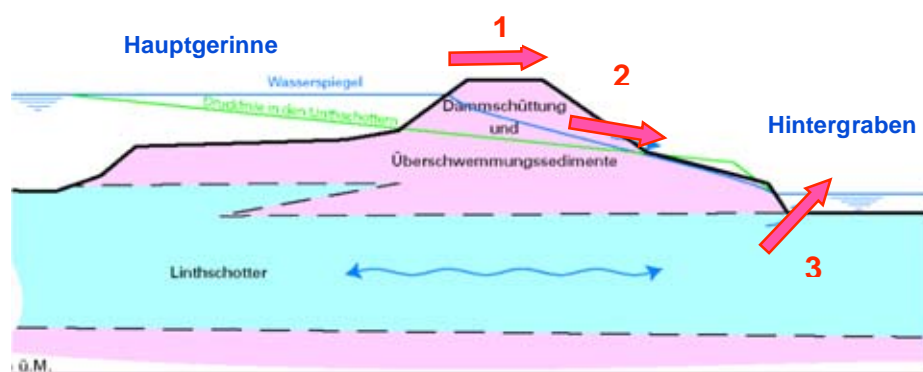
**Abb. 15:** Typischer Schnitt durch den Damm des Linthkanals mit den drei möglichen Schadensbildern:  
 1) Überströmen des Dammes;  
 2) Durchsickerung Damm mit Materialausschwemmung.  
 3) hydr. Grundbrücherscheinungen
